Herstel schadevaring Vlakebrug

Locatie
Vlakebrug

Opdrachtgever
Volker Infra Vaarwegen Zeeuwse Delta

Directie
Rijkswaterstaat

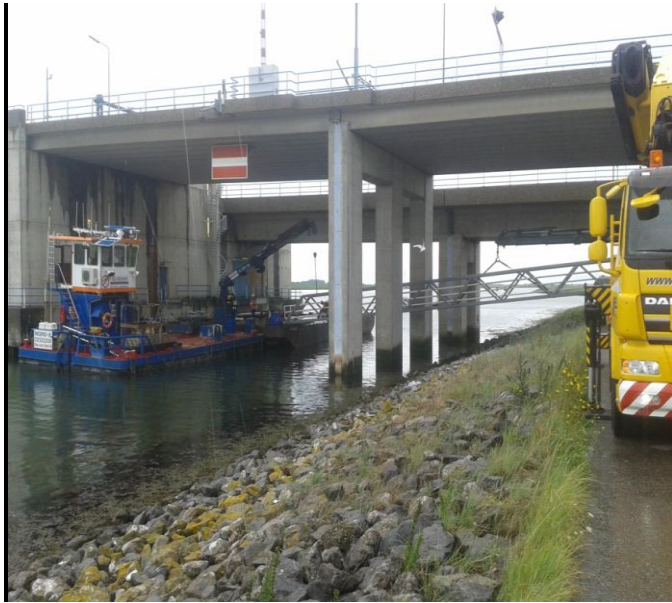
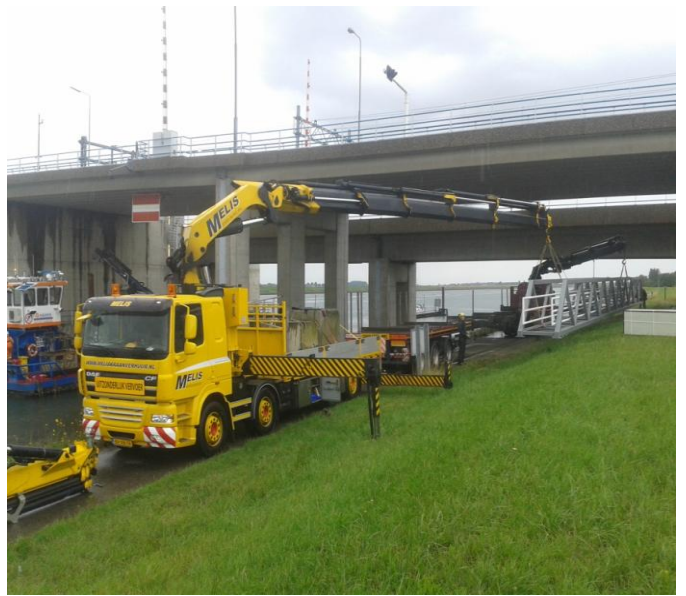
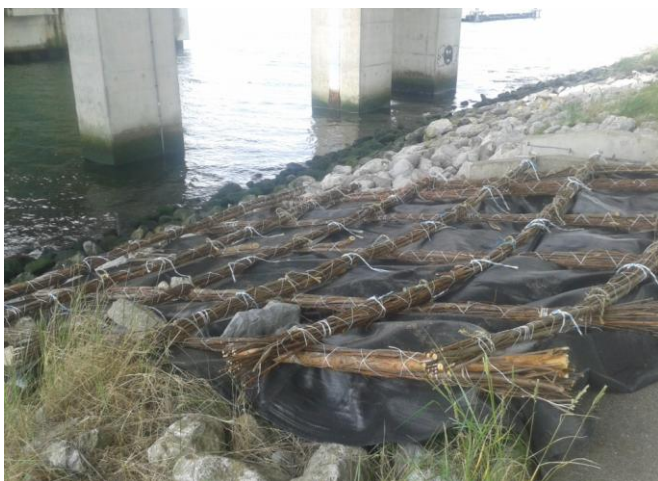
- Aquavia heeft meerdere werkzaamheden uitgevoerd om de schade aan de Vlakebrug te herstellen. De loopbrug aan de oostelijke pijler van de Vlakebrug heeft door een aanvaring schade opgelopen. De beschadigde loopbrug is verwijderd en in de werkplaats van Aquavia is een nieuwe brug vervaardigd. De nieuwe loopbrug is vanuit de werkplaats naar de plaats van bestemming vervoerd en o.a. met behulp van het werkschip Ingrid B is de nieuwe loopbrug op zijn plaats gelegd.

- Aan de noordoost steiger is door de aanvaring een buispaal beschadigd geraakt. De bestaande buispaal is verwijderd en daarvoor in de plaats is een nieuwe buispaal geplaatst.

- Op de oever is de bestaande breuksteen aan de kant geschoven met behulp van een hydraulische graafmachine. Op plaatsen waar het nodig was, is nieuw doek voorzien van wiepen en aangevuld met breuksteen.

- Aan de oostelijke pijler van de Vlakebrug is door de aanvaring betonschade ontstaan, deze betonschade is gerepareerd. Tevens is een beschadigde leuning verwijderd en daarvoor in de plaats is een nieuwe stalen leuning gekomen.
